## PEMETAAN JARINGAN IRIGASI DI DAERAH TUKAD SABA DESA LOKAPAKSA

Misaq Akbar<sup>a</sup>, I Wayan Treman<sup>a</sup>, I Gusti Ngurah Yoga Jayantara<sup>a</sup>

<sup>a</sup> Program Studi Survei dan Pemetaan (D-III), Jurusan Geografi, Fakultas Hukum dan Ilmu Sosial, Universitas Pendidikan Ganesha  
email: [akbarmisaq1@gmail.com](mailto:akbarmisaq1@gmail.com)

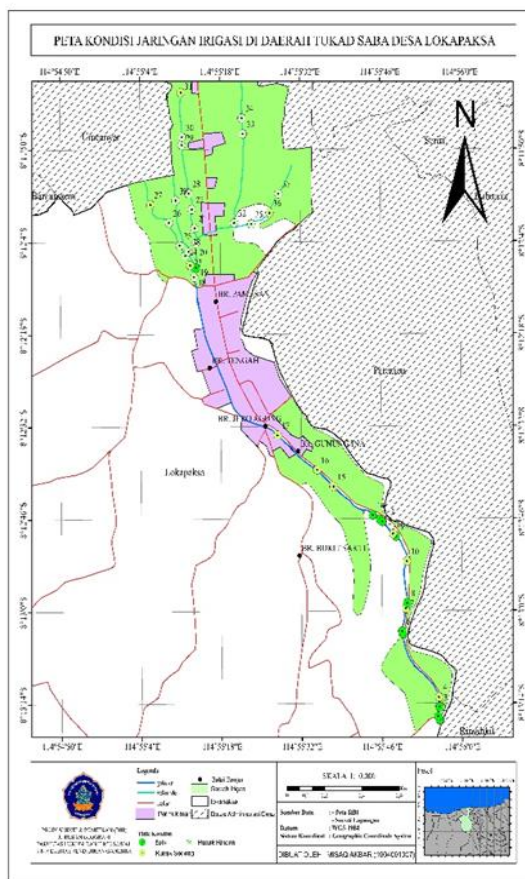
Gambar 1. Peta Jaringan Irigasi di Daerah Tukad Saba Desa Lokapaksa

Panjang saluran primer yang didapat 2.684, jaringan irigasi primer adalah bagian dari jaringan irigasi yang terdiri dari bangunan utama, saluran induk/primer, saluran pembuangannya, bangunan bagi, bangunan bagi sadap, bangunan sadap, dan bangunan pelengkapannya. Sedangkan panjang saluran sekunder yang didapat 3.298, jaringan irigasi sekunder adalah bagian dari jaringan irigasi yang terdiri dari saluran sekunder, saluran pembuangannya, bangunan bagi, bangunan bagisadap, bangunan sedap, dan bangunan pelengkapannya. Jaringan Irigasi di Daerah Tukad Saba dengan total panjang jaringan 5.982 meter yaitu sekitar 6 km yang diukur dari bendung sampai dengan seluruh jaringan.

Berdasarkan hasil survei lapangan terdapat titik kondisi sebanyak 39 titik yang di mana diambil dari kondisi jaringan irigasi serta bangunan pelengkapannya seperti bendung bangunan bagi, terowongan, pembuangan dan sebgainya.

titik yang diambil sebagai kondisi artinya yaitu pengambilan titik pada saat survei yang di temukan, misalnya ditemukan kondisi saluran yang jebol atau rusak, maka kondisi itu dimarking. Tidak hanya diambil sebagai kondisi, titik yang dimarking pada saat survei juga dilakukan pada bangunan pelengkap irigasinya yaitu terdapat terowongan 2 titik, terjunan 3 titik, bangunan bagi 1 titik, bangunan sadap 2 titik, pembuangan 2 titik, dan bendung 1 titik, dengan jumlah total yaitu 11 titik.

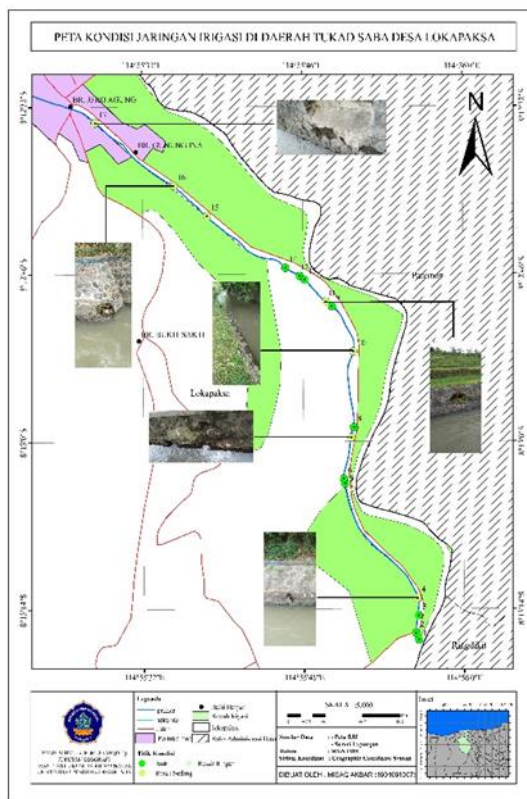
Gambar 2. Peta Kondisi Jaringan Irigasi di Daerah Tukad Saba Desa Lokapaksa

Rusak ringan yaitu bangunan dan kondisi dimensinya baik tapi endapan lumpur yang secara signifikan mempengaruhi fungsionalnya, kondisi dalam keadaan rusak ringan, titik kondisi rusak ringan terdapat 17 titik pada nomor: 18, 20, 21, 22, 24, 25, 26, 28, 29, 30, 32, 33, 34, 35, 37, 38, 39 dari 39 titik yang diambil dalam survei lapangan. Hal ini dikarenakan saluran tersebut tersumbat oleh tumpukan sampah yang dimana menyebabkan aliran airnya agak tersendat.

Kondisi dalam keadaan baik terdapat pada titik nomor: 1, 2, 3, 5, 6, 8, 9, 12, 13, 14, 19, dari 11 titik tersebut baik secara struktural, dimensinya tidak berubah bentuk, tidak ada kerusakan, gembalan rumput dan endapat lumpur. Sedangkan rusak sedang yaitu penurunan yang signifikan pada bangunan dan perubahan bentuk dimensinya, membutuhkan perbaikan urgen, kondisi rusak sedang ini terdapat pada titik nomor: 4, 7, 10, 11, 15, 16, 17, 23, 27, 31, 36, dari 11 titik tersebut terdapat retakan atau jebol yang tidak terlalu parah. Pada saluran irigasi ini tidak terdapat kondisi rusak berat. Kondisi dari titik-titik yang diambil telah divisualisasikan dalam peta yang dibuat menjadi 2 buah peta.

1. Faktor limbah masyarakat, dilakukan upaya sosialisasi kepada masyarakat agar tidak membuang sampah sembarangan di saluran irigasi, Selain itu Jaringan irigasi ini digunakan untuk keperluan pengairan terhadap lahan persawahan bukan untuk lahan perkebunan, namun ada Sebagian kecil masyarakat yang memanfaatkan untuk perkebunan, dikarenakan masyarakat tersebut telah mengubah lahan tersebut dari lahan pertanian menjadi lahan perkebunan yang diakibatkan karenan jarangny meraka mendapatkan pasokan air untuk keperluan persawahan.
