Analisis Aspek Fisik Permukiman Umum Rumah Kost Di Jalan Teleng Timur No.20x Singaraja

Abstrak

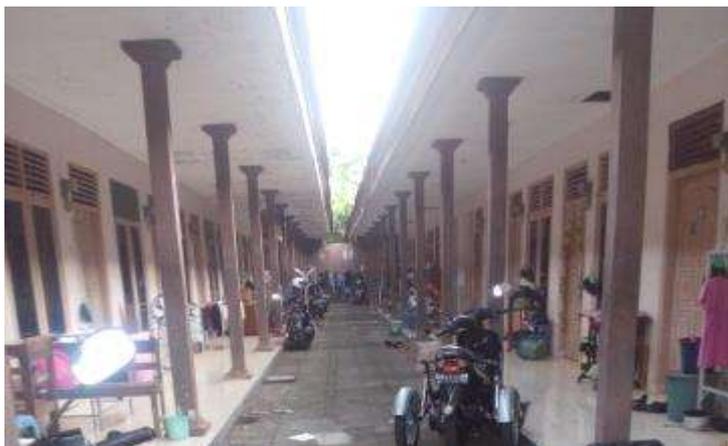
Dari hasil observasi yang dilakukan oleh kelompok kami di Permukiman umum di jalan Teleng timur no 20x tersebut merupakan permukiman yang dijadikan kos-kosan sebagai tempat tinggal masyarakat pendatang khususnya Mahasiswa yang kuliah di Singaraja. Jumlah kos-kosannya termasuk paling banyak diantara kos-kosan lain yang ada di Singaraja, mencapai sekitar 100 kamar, kosan tersebut bervariasi, ada kosan kelas bawah, menengah, dan kelas atas, untuk kosan yang kelas bawah yaitu kos-kosan yang fasilitas kamar mandinya diluar kamar, untuk kos-kosan yang kelas menengah fasilitas kamar mandi ada di dalam kamar, dan kosan yang kelas atas terdapat fasilitas kamar mandi, dan juga ada dapurnya, Penghuni kosnya juga bervariasi ada mahasiswa, yang sudah berumah tangga, dan juga ada yang kerja, Kosan ini berdiri sejak tahun 90an, pula dapat dikategorikan sebagai salah satu kos-kosan yang ada di juga memiliki beberapa permasalahan. Adapun permasalahan yang terdapat di kos-kosan ini dilihat dari aspek fisik yaitu: konstruksi bangunan, sanitasi, tempat parkir, halaman rumah kost yang kurang bersih, tidak ada tempat jemur pakaian khusus dan lampu teras rumah kost yang telah banyak tidak berfungsi.

Dilihat dari konstruksi bangunan yang ada di kos jalan teleng timur no. 20x singaraja terdapat beberapa permasalahan. Permasalahan tersebut merupakan permasalahan yang sering terjadi pada konstruksi bangunan, di kosan jalan teleng timur tersebut adalah atap yang bocor, bocor pada atap sangat mengganggu.. Dimana itu terlihat bangunan yang merembes air di dinding-dinding tembok kos-kosan dan menyebabkan plafon yang menempel dengan tembok rusak, tetesan air juga dapat merusak barang yang ada di dalam. Repotnya memindahkan barang jika ada furniture di bawah bocoran air, mewadahi tetesan air juga membersihkan lantai yang basah agar tidak ada yang terjatuh merupakan kerepotan akibat terjadinya bocor. Beberapa penyebab terjadinya bocor di antara lain: Pemasangan penutup atap kurang baik, adanya atap yang retak/pecah, adanya celah pada dubungan atap dan bahan atap yang kurang baik, dan juga karena bangunannya sudah lama, selain atap bocor permasalahan yang lain dapat dilihat dari warna cat bangunan yang mulai pudar, temboknya ada yang sudah rusak, dan pintu kamar mandi juga banyak yang rusak, permasalahan ini terjadi selain disebabkan karena bangunan yang sudah lama, juga disebabkan karena penghuni kosnya kurang peduli terhadap fasilitasnya yang ada seperti pintu kamar mandi rusak, karena merasa bukan milik sendiri jadi kurang di perhatikan, menutup kamar mandi pun asal aja, sehingga cepat rusak.

Drainase di permukaan umum kos-kosan jalan Teleng timur mengalami permasalahan di beberapa tempat. Drainase mempunyai arti mengalirkan, menguras, membuang, atau mengalihkan air. Drainase dapat juga diartikan sebagai usaha mengontrol kualitas air tanah dalam kaitannya dengan sanitasi. Jadi drainase menyangkut tidak hanya air permukaan tapi juga air tanah. Sanitasi dikosan tersebut bermasalah, yaitu drainasenya ada yang tersumbat, walaupun drainasenya sudah tertutup tapi ada sebagian drainase yang sudah rusak, sehingga sampah masuk kedalam drainase yang menyebabkan drainasenya tersumbat. Tersumbatnya drainase akan menyebabkan air yang mengalir ketika hujan akan terhambat lajunya. Pengaruh lain terseumbatnya drainase dikarenakan tempat sampah yang ada dikosan tersebut berdekatan dengan drainase, Hal ini diperparah dengan kurangnya perhatiannya penghuni kosan terhadap lingkungannya terbukti dari beberapa orang yang dengan mudah membuang sampahnya secara sembarangan.

Tempat untuk menaruh kendaraan di kos-kosan jalan teleng timur no.20x singaraja terlihat kurang tertata rapi. Hal tersebut dapat dilihat bahwa tempat parkir yang ada di kosan tersebut di taruh sembarangan. Seperti halnya tempat parkir motor hanya ada didepan kamar, tidak ada tempat khusus, padahal dilihat dari jumlah kosan yang ada sangat banyak, seharusnya disediakan tempat parkir khusus agar kendaraan bisa tertata dengan rapi. Selain itu tempat parkir mobil untuk penghuni kos yang membawa mobil juga terlihat di parkir di sembarangan tempat. Lingkungan yang ada di kos-kosan tersebut terlihat kurang bersih, hal ini dapat dilihat masih banyaknya terlihat sampah yang berserakan disana. Berserakan sampah ini selain pelakunya yang dilakukan oleh penghuni kos juga di karenakan oleh pegawai kebersihan yang membersihkan sampah tidak rutin kadang setiap sore di bersihkan, terkadang juga esok paginya baru di bersihkan.

Tempat menjemur pakaian di kos-kosan ini tidak ada tempat khusus, itu terlihat dari penghuni kos yang menjemur pakaiannya di depan teras kamar mereka masing-masing. Dengan adanya hal tersebut ini akan mengganggu aktifitas penghuni kos, yang semestinya teras di gunakan untuk bersantai-santai namun ini di pergunakan untuk menjemur pakaian. Selain itu tempat yang dipakai untuk menjemur pakaian tidak disediakan oleh pemilik kos-kosan melainkan dibeli oleh penghuni kos masing-masing. Lampu yang berada di kos-kosan ini banyak yang tidak berfungsi/mati. Hal tersebut terlihat jelas ketika sore hari ada yang lampu menyala ada yang masih hidup dan ada juga yang tidak ada lampunya. Sehingga hal ini akan sangat mengganggu penghuni kos maupun pengunjung yang datang saat malam hari, karena tidak semua orang terbiasa dengan kondisi kos yang gelap ataupun remang-remang. Permasalahan kondisi fisik rumah kost seperti terlihat pada Gambar 1.

Gambar 1. Kondisi fisik rumah kost

Permasalahan fisik terkait pada konstruksi bangunan menyebabkan ketidaknyamanan penghuni kos-kosan di jalan teleng timur. Untuk itu diharapkan solusi yaitu dengan melakukan renovasi bangunan mulai dari atap yang bocor, plafon yang rusak, dan juga pintu yang rusak. Agar tidak terjadi kebocoran lagi akibat atap yang bocor. Hal ini harus dilakukan mengingat usia bangunan yang sudah cukup lama yang juga bila tidak cepat di renovasi dapat membuat bencana yang dapat merugikan penghuni kosan yaitu runtuhnya bangunan, bencana dimulai dari konstruksi bangunan yang rusak yang lama kelamaan akan roboh juga bila terkena gempa. Warna cat yang mulai pudar juga menjadi permasalahan di permukiman umum ini, hal ini akan dapat merusak aspek keindahan dari bangunannya, sehingga diharapkan juga untuk mengecat ulang tembok pada bangunan agar terlihat lebih indah. Penghuni kos harusnya juga memperhatikan kebersihan kosnya karena walaupun tempat kosnya bukan tempat tinggal selamanya tetapi harusnya penghuni kos juga menganggap kos tersebut sebagai rumah sendiri yang harus dijaga agar tidak cepat rusak.

Drainase di permukiman umum di jalan teleng timur ini sudah cukup baik, tetapi karena ada kerusakan di beberapa titik mengakibatkan drainase tersebut tidak berfungsi secara maksimal, ditambah lagi letak antara sampah dengan drainase berdekatan. Adanya beberapa titik di saluran air yang penutupnya mengalami kerusakan. Sehingga drainase tersebut perlu diperbaiki dengan menutup kembali drainase yang terbuka, dan tempat pembuangan sampah di jauhkan dari drainase, sehingga saat musim penghujan sampah tidak akan tersumbat. Selain itu diperlukannya kegiatan saling bergotong royong antar penghuni kos dengan pengelola kos agar drainase kos tersebut menjadi tidak menimbulkan bau terutama pada saat hujan dan juga tidak menimbulkan banjir karena sangat mengganggu kenyamanan para penghuni kos. Penghuni kos juga harus meningkatkan perhatian akan lingkungan tempat tinggalnya sendiri agar kedepannya menjadi lebih baik.

Tempat parkir yang ada di permukiman umum kos-kosan jalan teleng timur tersebut tidak tertata dengan rapi, yang bisa mengganggu kenyamanan penghuni kos, Pengelola kos harusnya menyediakan tempat untuk para penghuni kos untuk menata parkirannya. Seperti kita ketahui kos tersebut memiliki penghuni yang cukup banyak dan mereka pun juga tidak hanya membawa motor tetapi juga mobil agar tertata dengan rapi. Antara tempat parkir mobil dan sepeda motor tidak dalam satu tempat, maksudnya tempat parkir mobil mempunyai tempat sendiri dan untuk sepeda motor ditempatkan di tempat parkir yang berbeda
