**Studi Kasus Kebocoran Horizontal *Sand Mill Machine* KWS-30L
dengan Menerapkan *Preventive Maintenance* di PT. ACI**

***Case Study Horizontal Sand Mill Machine at PT. ACI Using Preventive
Maintenance***

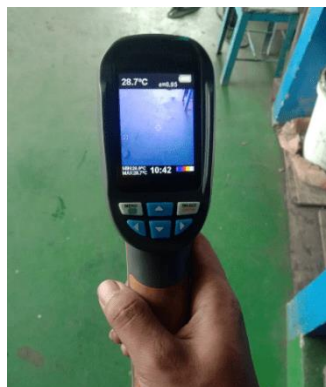
Gambar 2. Thermal Infrared alat pengukur suhu

Alat pada gambar 2 *thermal infrared* digunakan untuk pengukuran suhu keidealan mesin pada komponen *mechanical seal*, *shaft* dan *bearing* pada saat tes *running* mesin.

Pada tahap ini *engineer* sudah memasang seluruh komponen dan *cover* mesin dan kemudian langsung ujicoba atau *training*. Dalam proses ini juga mengontrol suhu komponen *mechanical seal*, *bearing* serta *shaft* menggunakan alat *thermal infrared*. Kemudian memastikan mesin siap digunakan.

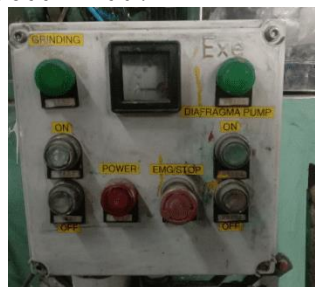
Gambar 5. Tombol mesin dimatikan

Pada gambar 6 proses mematikan mesin pasta tinggal menekan tombol berwarna merah *emergency*. Untuk tombol lainnya berupa tombol untuk menghidupkan dan mematikan proses grinding dan diafragma *pump*. Dan 3 lainnya merupakan lampu indikator, indikator grinding dan diafragma *pump* (hijau), idikator diafragma *pump* (merah).

Pada tahap ini teknisi *engineer* mematikan daya sebelum perawatan berlangsung dan pastikan kembali mesin dalam keadaan mati.

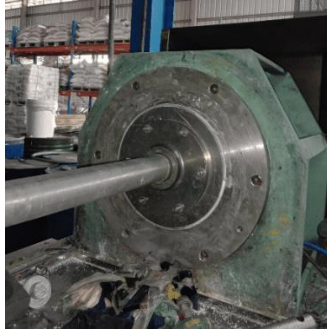
Gambar 6. Pelepasan *cover* mesin grinding pasta

Pada gambar 7 proses pelepasan *cover* mesin pasta dalam kondisi pipa sambungan air pendingin *mechanical seal* dan *output* sirkulasi air yang telah digunakan telah di lepas. Dimana sambungan air pendingin tersebut berguna mendinginkan *mechanical seal*.

Pada tahap ini *engginer* melepaskan *cover* mesin termasuk komponen *entrane side*, *filter plate*, *grinding barrel*, *driving lever*, *axis*.

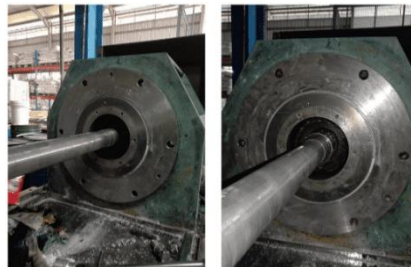
Gambar 8. Proses pelepasan dan pemasangan *mechanical seal*

Dalam kasus *Horizontal Sand Mill Machine* model KWS-30L ini mengalami kebocoran air pendingin *mechanical seal* yang masuk ruang proses material *solvent* sehingga hasil akhir pasta menjadi jelek (tidak sesuai spesifikasi). Disebabkan bermasalahnya pada komponen *mechanical seal* rusak dan aus, sehingga kurangnya tekanan stabil pada saat beroperasi sehingga air pendingin *mechanical seal* tersebut masuk. Berikut tahapan perawatan yang dilakukan:

Pada gambar 8 merupakan komponen *mechanical seal* yang baru untuk menggantikan komponen yang rusak tersebut. Serta pada gambar 9 merupakan kondisi proses pelepasan dan pemasangan komponen *mechanical seal*. Dimana proses tersebut merupakan proses utama dalam kasus penelitian ini, oleh karenanya penelitian ini berfokus pada kasus kebocoran mesin pasta akibat *mechanical seal* aus dan rusak.

Pada tahapan ini engineer melepas *mechanical seal* yang sudah aus sehingga tekanan berkurang, akibatnya air masuk kedalam bahan pasta. Kemudian mengganti komponen tersebut dengan *mechanical seal* yang baru.

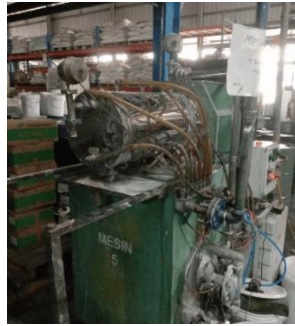
Gambar 9. Test running machine

Pada gambar 10 merupakan proses pengetesan mesin pasta sebelum dioperasikan kembali, dalam pengetesan mesin ini selama 4 jam setengah sekaligus dengan pengontrolan suhu atau temperatur komponen. Dalam poengontrolan tersebut di data dan dianalisis kembali terkait kesiapan kondisi mesin pasta setelah perawatan secara *shutdown maintenance*. Berikut tabel pengukuran temperatur komponen mesin pasta.

Dari hasil tabel 2 diatas melakukan pengukuran suhu komponen mesin sebanyak 9 kali percobaan dalam kurun waktu masing masing 30 menit sehingga di perolehlah bulatan tabel nilai rata-rata (*mean*) suhu masing-masing komponen, *bearing* 50.87°C, *shaft* 39.9°C, serta *mechanical seal* 43.97°C. maka demikian temperatur dari tiga komponen pada mesin grinding pasta masih ideal.
